## Buhnrain 29–37. Vom drohenden Abbruch zur Erhaltung

VON ROLF DIENER, JAN FLACHSMANN, BEAT HAAS, FREDI KLAUS, ARMIN MATHIS, REGULA MICHEL

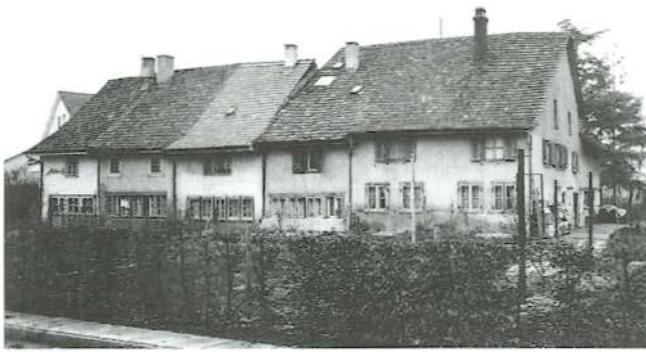
Aufnahme der Flanzreihe von Südosten, zehn Jahre vor dem ersten Abbruchgesuch. (Photo BAZ 1964)

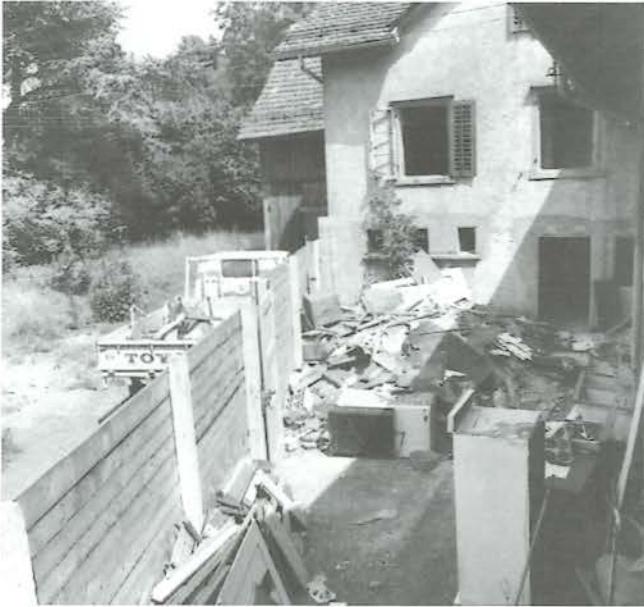
a

- a) Zur Sicherung der Liegenschaft wurde eine Bretterwand errichtet, dies animierte zur Schuttablagung.
- b) Die im Erdgeschoss mit Brettern und Schalttafeln vernagelte Südfassade der Häuser 29-33.
- c) Auch im Innern fanden sich Berge von Abfall, hier alte Zeitungen in einer der beiden Stuben von Haus 37. (Photos BAZ 1988)

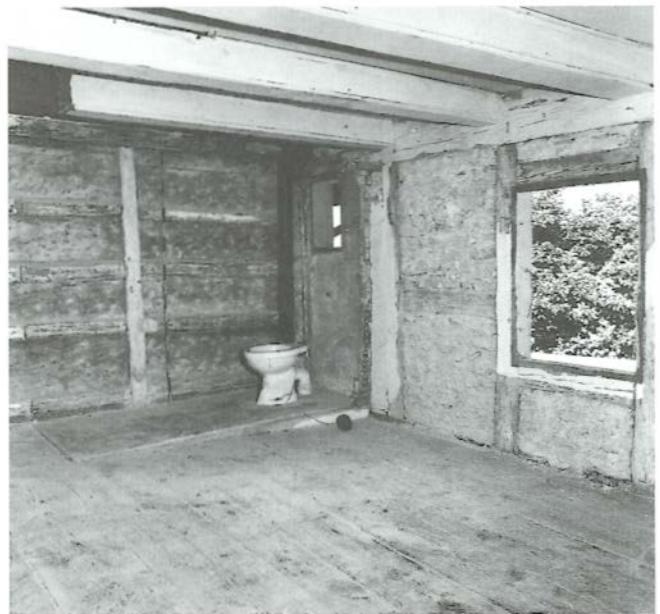
Eine Kammer im Obergeschoss von Haus 33 nach dem Entfernen von Schutt, Unrat und baufälligem Zwischenwändchen. (Photo BAZ 1988)

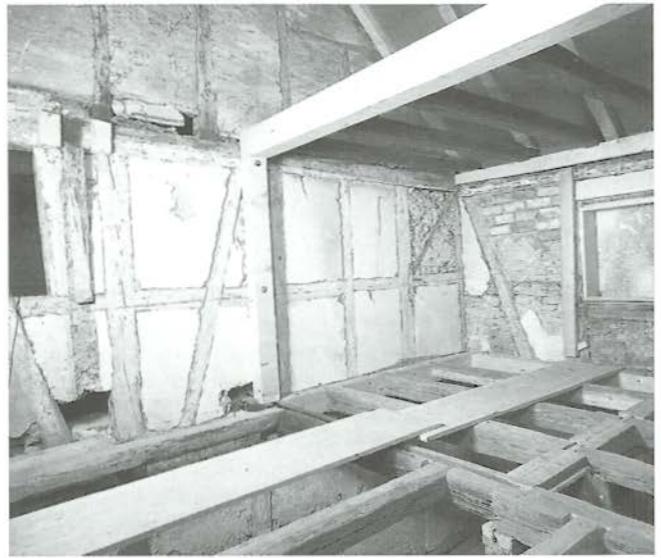
Kammer im Obergeschoss von Haus 31: Deckenbalken und Riegelwände bleiben weitgehend erhalten. (Photo Hans Schaub)
