## Buhnrain 29–37. Vom drohenden Abbruch zur Erhaltung

VON ROLF DIENER, JAN FLACHSMANN, BEAT HAAS, FREDI KLAUS, ARMIN MATHIS, REGULA MICHEL

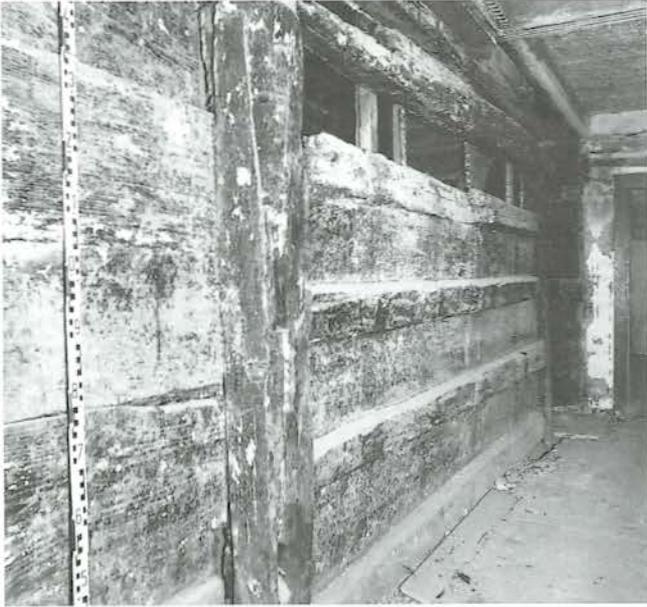
a

- a) Ständer von 1452 im Obergeschoss von Haus 37 mit Bohlenfüllungen aus dem 16. und 17. Jh.
- b) Ständer der ersten Erweiterung von 1537 mit Bohlenfüllung aus dem 17. Jahrhundert im Obergeschoss von Haus 37.
- c) und d) An manchen Orten der Häuser fanden sich lehmverstrichene Flechtwerkfüllungen, teilweise mit Ritzungen (Verzierungen?).
- e) Der Keller unter der Küche von Haus 33 besass bereits vor Baubeginn keine Decke mehr.
- f) Eisenherd und Kachelofenfeuerung aus dem 19. Jh. in Haus 37. Dahinter die freigelegte Feuerwand. (Photos BAZ)

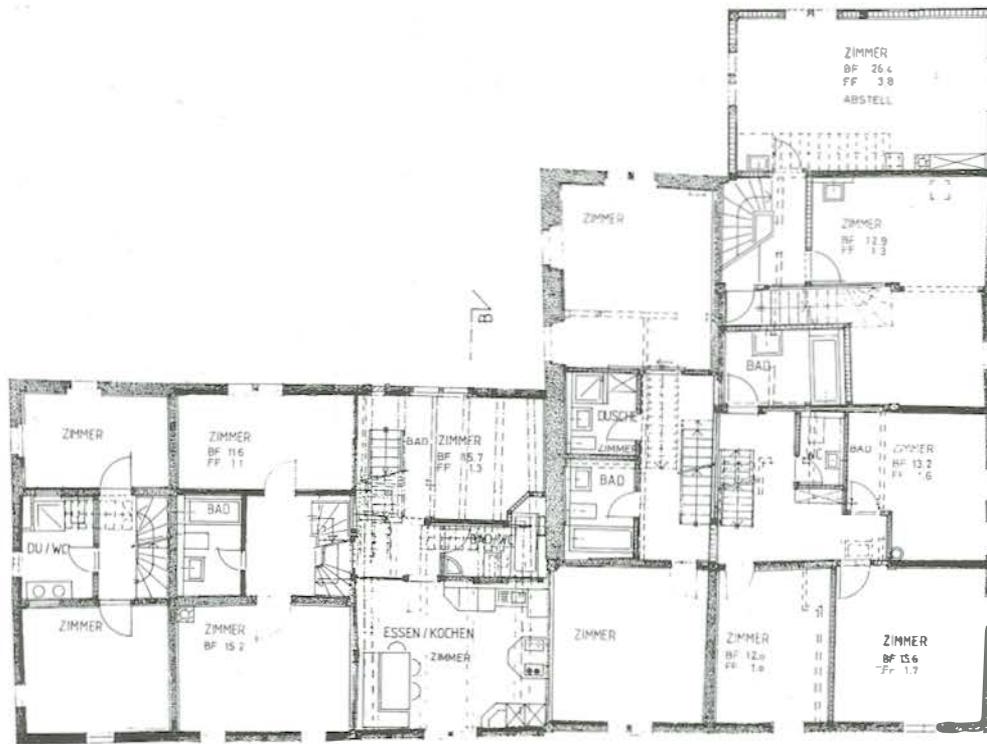
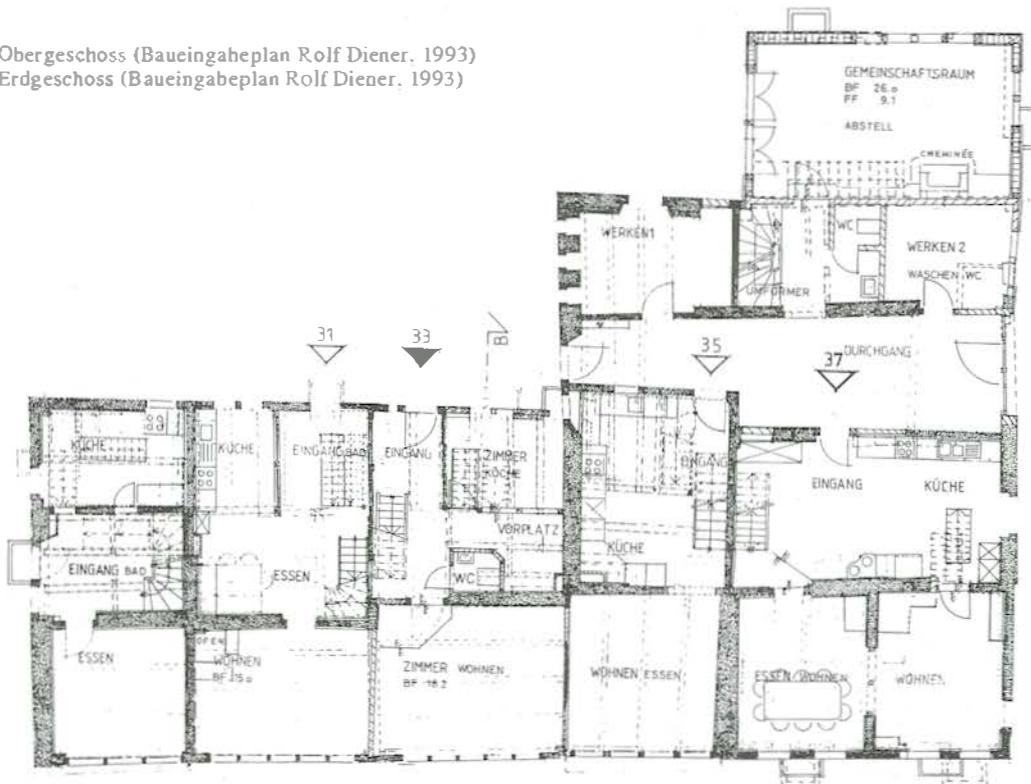
Grundriss: Obergeschoss (Baueingabeplan Rolf Diener, 1993)  
 Grundriss Erdgeschoss (Baueingabeplan Rolf Diener, 1993)

Ausser den nordseitig gelegenen Muldenkellern waren die Häuser nicht unterkellert, Fundamente fehlten. Die Schwellen der Tragwände und die Erdgeschossfussböden lagen direkt auf dem Erdreich. Die überwiegend aus verputzten Ständer- oder Riegelkonstruktionen mit Ausfachungen aus Steinen, Holzbohlen oder Flechtwerk bestehenden Wände waren mit verschiedenen Massivteilen ergänzt. Die Feuerwände und der Quergiebelbau von Haus 35 bestanden aus Bollensteinen oder Bruchsteinen. Die stehenden Dachstühle waren einfach gedeckt und nicht ausgebaut, ausser zwei Dachkammern im Haus 35. Die Raumhöhen waren gering und in den Obergeschossen der Häuser 29 und 31 mit 1,60 m einschränkend niedrig. Senkungen der Tragwände machten sich in Form von schiefen Böden in den Obergeschossen bemerkbar. Der Zustand der Gebäudegruppe hatte sich in den letzten Jahren vor Baubeginn stark verschlechtert. Die Häuser wurden kaum unterhalten. Seit Sommer 1987 stand das Objekt leer. Das Zumauern der Fassadenöffnungen unterstützte das Fortschreiten der Feuchtschäden in besonderer Masse. Generell trafen wir einen schlechten, labilen baulichen Zustand an. Die dünnen Riegelaussenwände genügten bezüglich Wärmedämmung auch bescheidensten Wohnansprüchen nicht. Die Wandschwellen, auch jene aus Eiche, waren total verfault. Fenster, Läden, Geländer, Dachränder, Dachrinnen, Dachwasserabläufe, Blechabdeckungen und andere Details hatten ausgedient oder fehlten ganz. Nasszellen und Küchen waren nur noch andeutungsweise vorhanden. Rauchschrätze aus der Zeit, als der Rauch aus der Küche ohne Kamin durch das Haus abzog, hat die sichtbaren Holzkonstruktionen weitgehend, nicht nur vor Schädlingsbefall, geschützt. Die in neuerer Zeit geflickten verputzten Riegelkonstruktionen waren unter ihrer Plastikabdeckung erstickt. Der Verputz hatte sich innen und aussen fast vollständig vom Untergrund gelöst, war zu hart, oder das Bindemittel war durch den fehlenden Anstrich aus-

gewaschen. Das undichte Dach, die meisten Schindeln fehlten, führte dazu, dass die Sparren dachseitig grösstenteils morsch oder im Dachfuss durchgefällt waren.

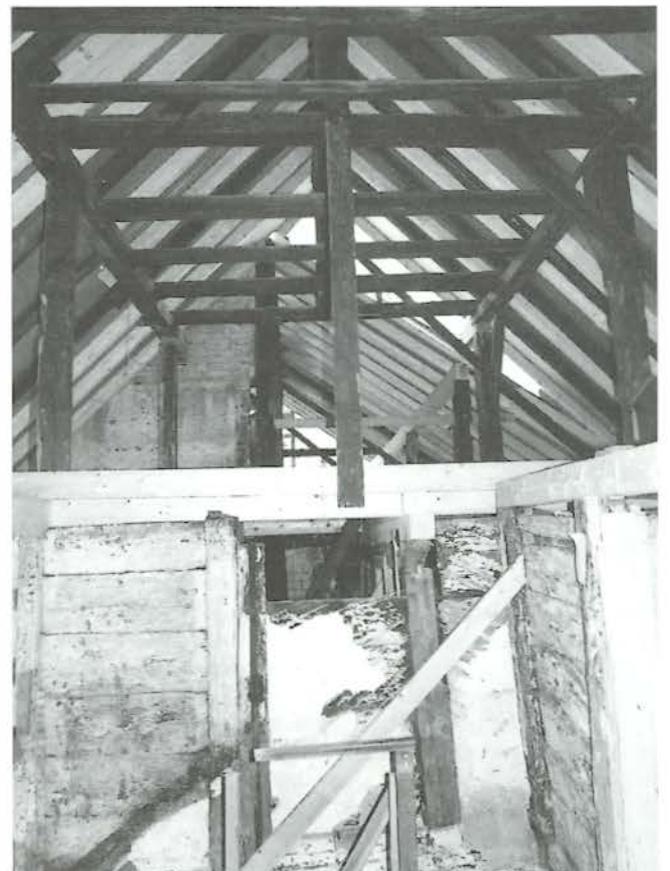
Blick vom OG Haus 31 zum Dachraum von Haus 37. (Photo R. Diener)

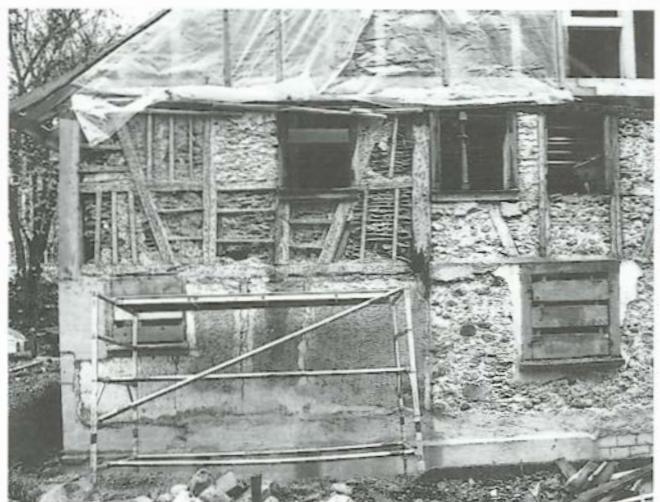
Auch Flechtwerkfüllungen blieben erhalten. (Photo Rolf Diener)

**Aussenwände Riegelkonstruktion und Mauerwerk:** Sanierungsprinzip aussen: Vollständiges Entfernen des Aussenputzes; Ersatz ausgedienter Riegelkonstruktionen, um die statische Sicherheit wieder zu gewährleisten, und Ausflicken der Ausfachungen; Anstrich mit Restauriergrundputz; Anbringen eines Verputzträgers und Aufspritzen des Wärmedämmputzes. Während das Äußere trocknete, wurde die innere Verputzschicht saniert. Diese Staffelung war auch aus Stabilitätsgründen notwendig. Nach mehrheitlich einjähriger Austrocknungszeit wurde aussen, auf stark gerissenen Stellen, ein Glasfasernetz eingebettet, der Abrieb angebracht und nass in nass mit Sumpfkalkfarbe gestrichen.
